## Anleitung

# CCS-Ladeport programmieren

Designwerk Technologies AG

Das in dieser Anleitung beschriebene Update gilt für den CCS-Ladeport V3.0. Wie ein CCS Ladeport V3.0 erkannt werden kann, wird auf den nächsten zwei Seiten beschrieben.

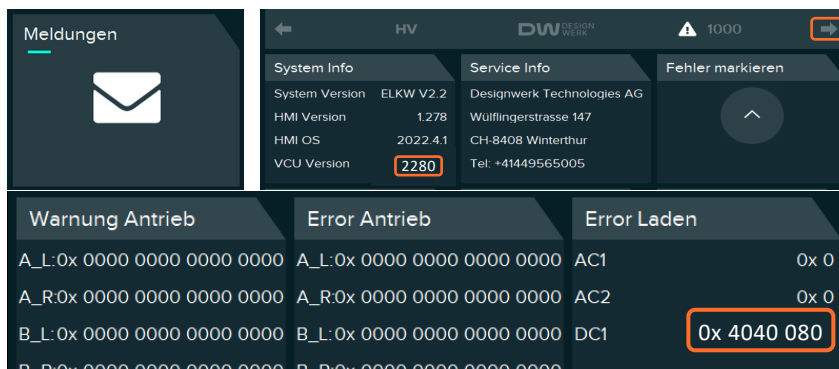
Ab VCU-Version 2282 und höher kann die Ladecontrollerversion am HMI abgelesen werden, siehe Bild unten. Wenn die VCU noch einen älteren Softwarestand aufweist, wird empfohlen, zuerst das VCU-Update gemäss der Anleitung VCU updaten (auf dem DW-Serviceportal verfügbar) durchzuführen. Wenn das nicht möglich ist, gemäss Schritt 3 weiterfahren.

Auf der «Laden» Seite den Ladestoppkopf drücken. Dadurch wacht der Ladecontroller für 20 s auf, und der Softwarestand kann auf der «Meldungen ...Error Laden» Seite abgelesen werden.

- 0x 0 VCU-Software Version kleiner 2282 oder zwei AC Typ 2 Ladebuchsen verbaut.
- 0x 40 Älterer Ladecontroller verbaut, kein weiterer Schritt notwendig.
- 0x 80 Der Ladecontroller ist programmierbar, um die Version darzustellen  
5 s warten oder nochmal den Ladestopp-Knopf drücken.
- 0x 1010 080 Programmieren gemäss dieser Anleitung.
- 0x 2020 080 Programmieren gemäss dieser Anleitung.
- 0x 3030 080 Programmieren gemäss dieser Anleitung.
- 0x FFFF 080 Programmieren gemäss dieser Anleitung.
- 0x 4040 080 Schon programmiert, kein weiterer Schritt notwendig.

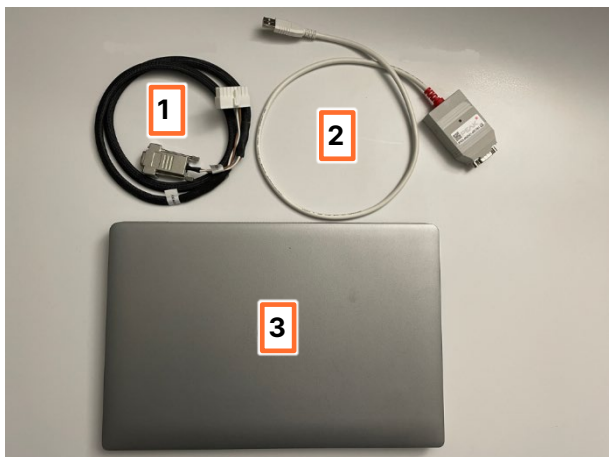
Das VCU-Servicekabel (DW- NR 107599) und das CCL/CMS-Servicekabel (DW-NR 132725) sehen sehr ähnlich aus. Wenn das falsche Kabel verwendet wird, funktioniert das Programmieren nicht.

Das CCL/CMS-Servicekabel (DW-NR 132725) ist seit Februar 2025 Teil des DW Programmierkoffers. Wenn der Koffer älter ist, und das Kabel fehlt, kann es über [parts@designwerk.com](mailto:parts@designwerk.com) bestellt werden.

| <b>1</b> | CCL/CMS-Servicekabel<br>DW-Nr.: 132725 | <b>2</b> | PCAN-Dongle DW-Nr.: 501730 |
| <b>3</b> | Laptop | | |

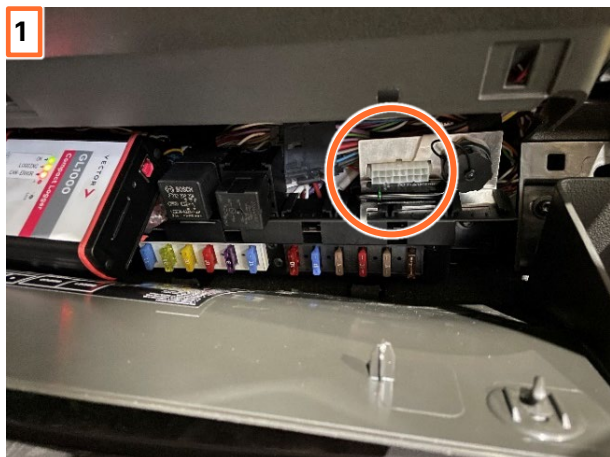
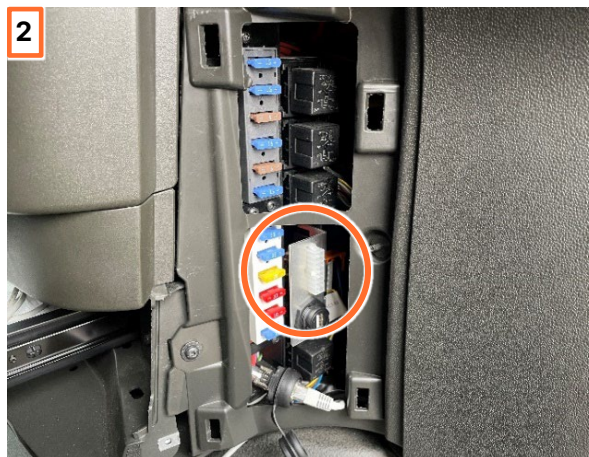
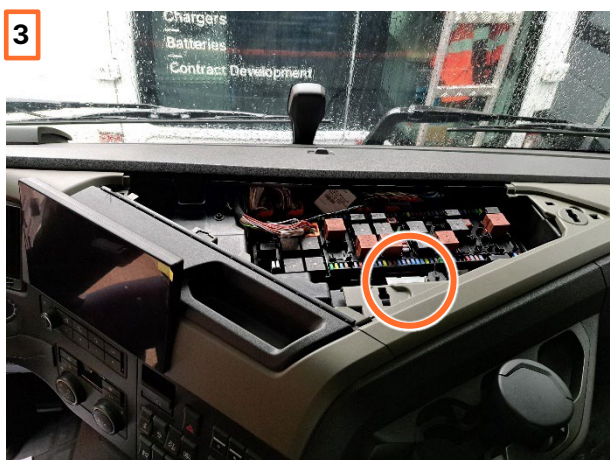
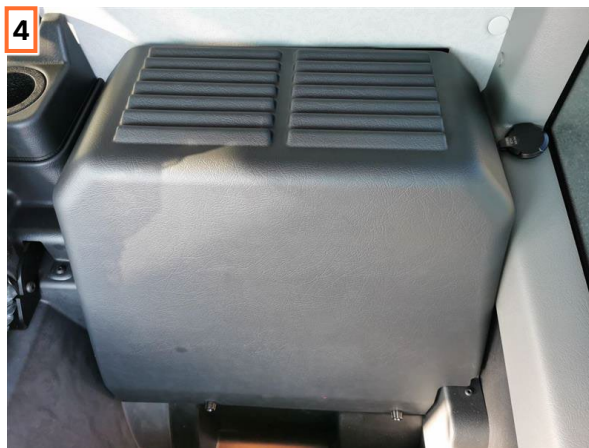
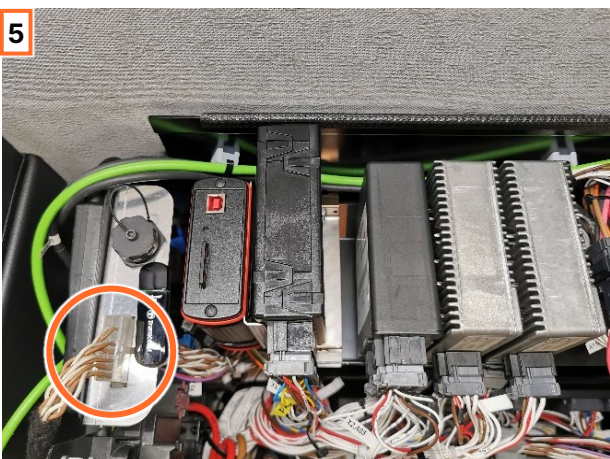
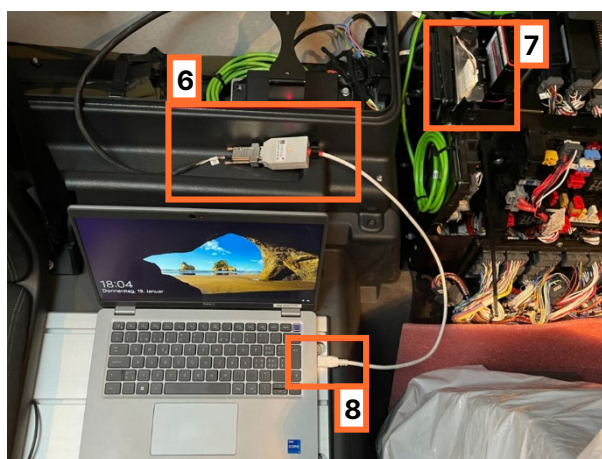
## 5.4 Position der CAN-Schnittstellen nach Fahrzeugtyp und Anschlüsse

| 1 | Mid Cab V2.1 Fussraum Beifahrer | 2 | High Cab Mittelkonsole |
| 3 | Mid Cab V2.2 Mittelkonsole | 4 | Low Cab E-Fach |

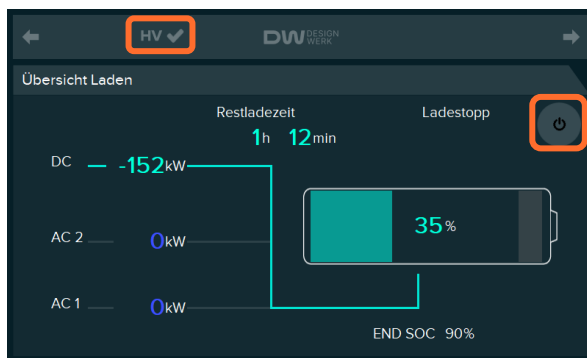
HMI V1 E-LKW 2.2

- 5 Den Ladestoppknopf 8 x hintereinander im Abstand einer Sekunde drücken. Dadurch wechselt der CCS-Ladecontroller in den Programmiermodus.

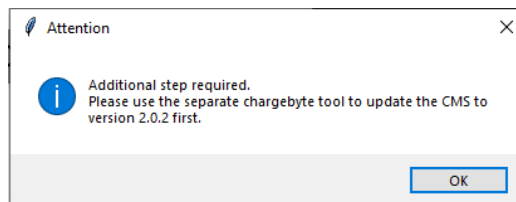
Bei einigen Fahrzeugen ist eine sehr alte Firmwareversion installiert. Falls folgende Meldung erscheint, **hier stoppen**, und gemäss Kapitel 7.1 Alte CMS-Firmwareversion anheben fortfahren. Sobald dies erledigt ist, muss das CMS wie in diesem Schritt noch mit dem Programming Tool auf die neueste Version aktualisiert werden.

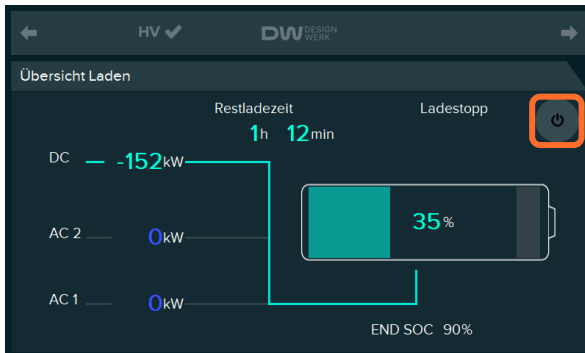
- 1 Gemäss Seite 2 und 3 kontrollieren, ob der CCS-Ladeport überhaupt programmiert werden kann.
- 2 Sicherstellen, dass das richtige Kabel verwendet wird (CCL/CMS-Servicekabel DW-Nr: 132725).
- 3 Sicherstellen, dass der PCAN-Dongle korrekt am PC und der Diagnoseschnittstelle angeschlossen ist.
- 4 Ladestoppknopf am HMI nochmal mindestens 8 x drücken, und nach jedem Drücken 1 Sekunde warten. Danach direkt auf **Connect** klicken.  
In einigen Fällen muss das Vorgehen wiederholt werden.

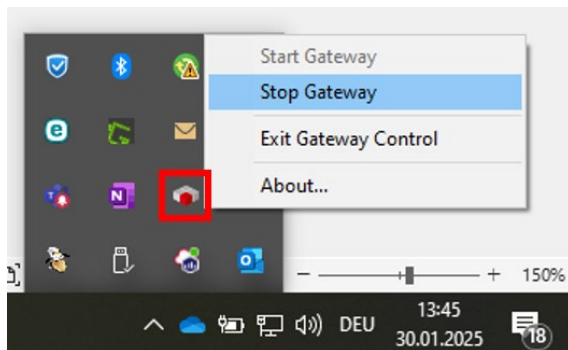
Wenn auf Rechnern mit einer Codesys-Installation der Verbindungsaufbau nicht funktioniert, muss das Codesys-Gateway gestoppt werden. Dies betrifft Designwerk-interne Rechner.
