# Programmer le port de recharge CCS

Designwerk Technologies AG

La mise à jour décrite dans ce manuel s'applique au port de recharge CCS V3.0. La manière dont un port de recharge CCS V3.0 peut être reconnu est décrite dans les deux pages suivantes.

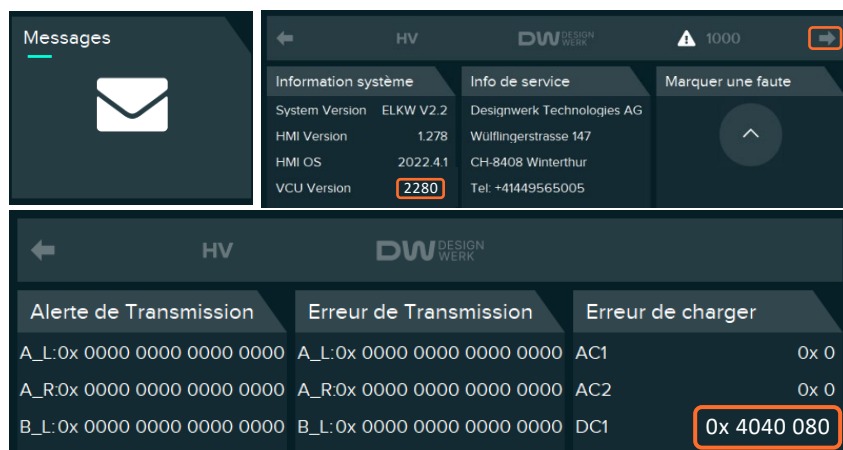
À partir de la version 2282 du VCU et plus, la version du contrôleur de charge peut être lue sur l'écran Designwerk, voir l'image ci-dessous. Si la version du logiciel du VCU est inférieure à 2282, il est recommandé de la mettre à jour selon les instructions disponibles sur le portail DW. Si cela n'est pas possible, continuer selon l'étape 3.

Sur la page "Charger", appuyer sur la tête d'arrêt de la charge. Le contrôleur de charge se réveille alors pendant 20 secondes et l'état du logiciel peut être consulté sur la page "Messages ...Erreur chargement".

- 0x 0 Version du logiciel VCU inférieure à 2282 ou deux de recharge AC de type 2 sont installées.
- 0x 40 Ancien contrôleur de charge installé, aucune étape supplémentaire n'est nécessaire.
- 0x 80 Le contrôleur de charge est programmable pour représenter la version. Attendre 5 s ou appuyer à nouveau sur le bouton d'arrêt de la charge.
- 0x 1010 080 Programmer selon ces instructions.
- 0x 2020 080 Programmer selon ces instructions.
- 0x 3030 080 Programmer selon ces instructions.
- 0x FFFF 080 Programmer selon ces instructions.
- 0x 4040 080 Déjà programmé, aucune autre étape nécessaire.

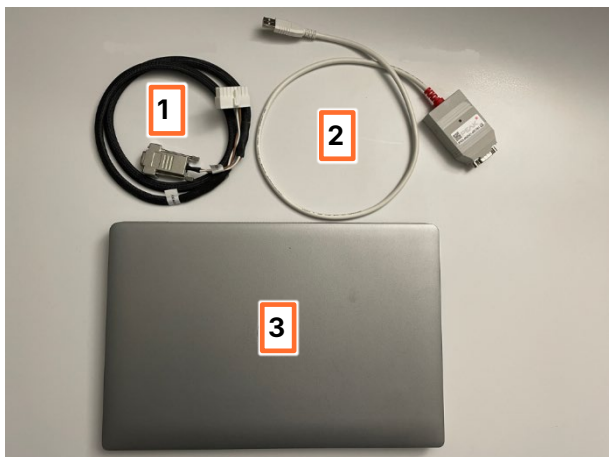
Le câble de service VCU (DW- NR 107599) et le câble de service CCL/CMS (DW-NR 132725) se ressemblent beaucoup. Si le mauvais câble est utilisé, la programmation ne fonctionnera pas.

| 1 | Câble de service CCL/CMS<br>N° de DW : 132725 | 2 | PCAN-Dongle DW-Nr. : 501730 |
| 3 | Ordinateur portable | | |

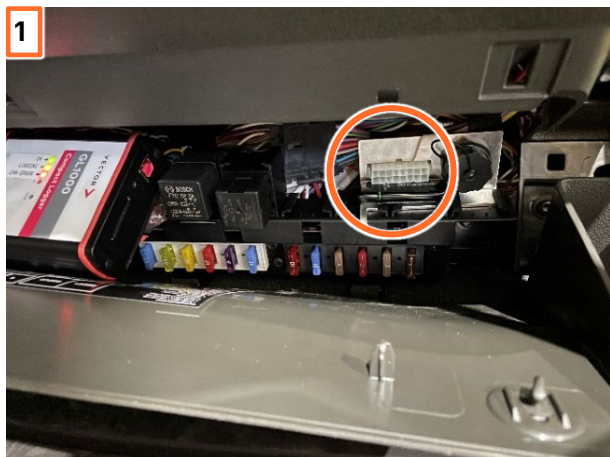
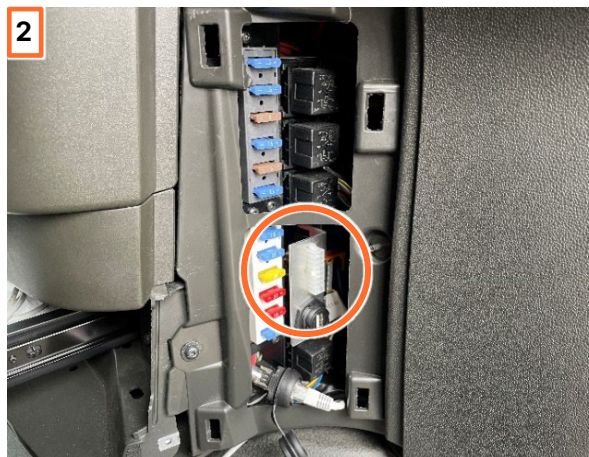
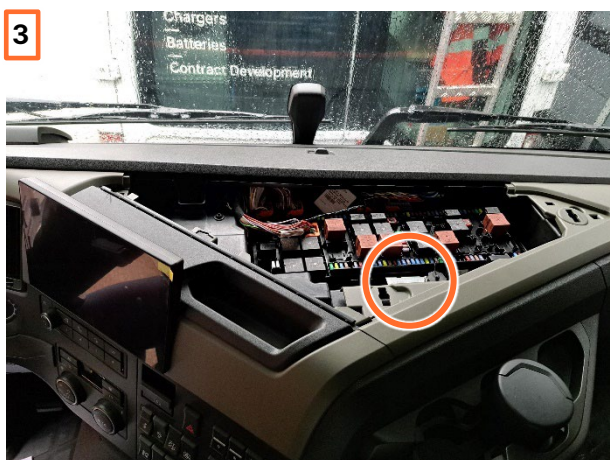
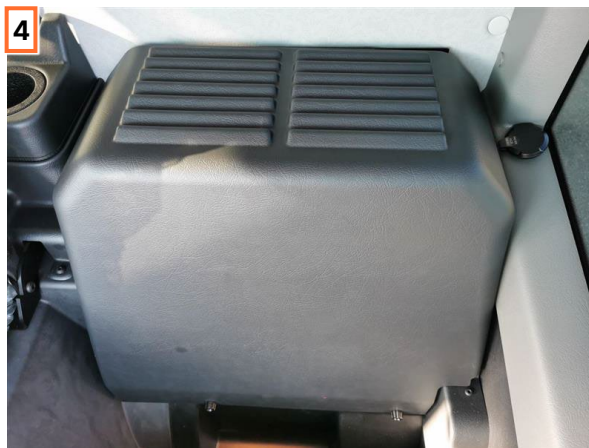
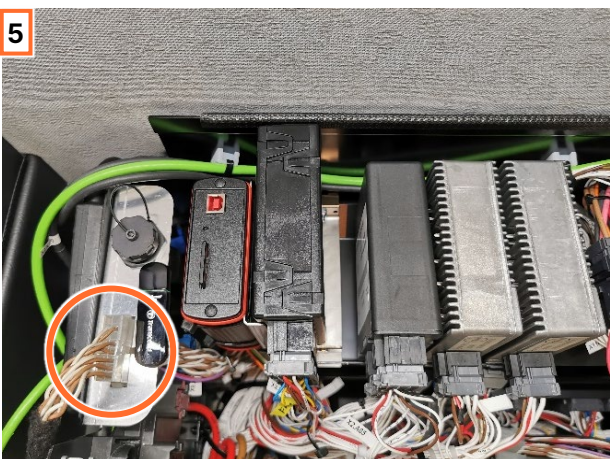
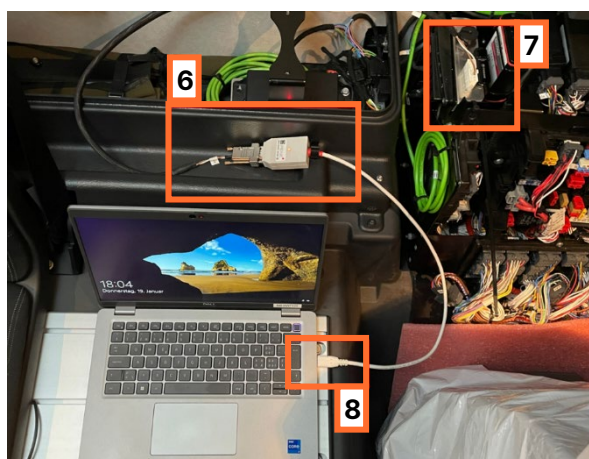
## 5.4 Position des interfaces CAN selon le type de véhicule et les connexions

| 1 | Mid Cab V2.1 Espace pour les pieds du passager | 2 | Console centrale High Cab |
| 3 | Console centrale Mid Cab V2.2 | 4 | Compartiment E Low Cab |

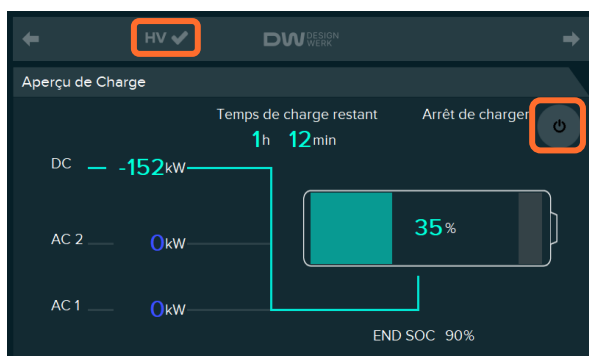
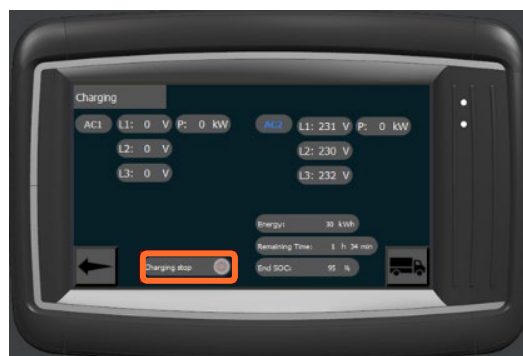
IHM V1 E-LKW 2.2 HMI V0 E-LKW V2.1

- 5 Appuyer 8 fois de suite à une seconde d'intervalle sur le bouton d'arrêt de la charge. Le contrôleur de charge CCS passe alors en mode de programmation.

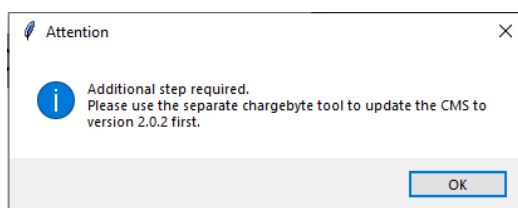
Sur certains véhicules, une très ancienne version du micrologiciel est installée.

Si le message suivant apparaît, **arrêter ici** continuer selon le chapitre 7.1 Augmenter l'ancienne version du micrologiciel CMS . Dès que cela est fait, le CMS doit encore être mis à jour avec la dernière version à l'aide de l'outil de programmation, comme dans cette étape.

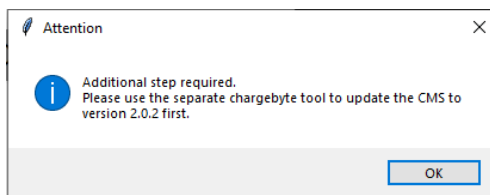
Cette partie des instructions ne doit être effectuée que si le message suivant apparaît lors de la mise à jour du CMS.

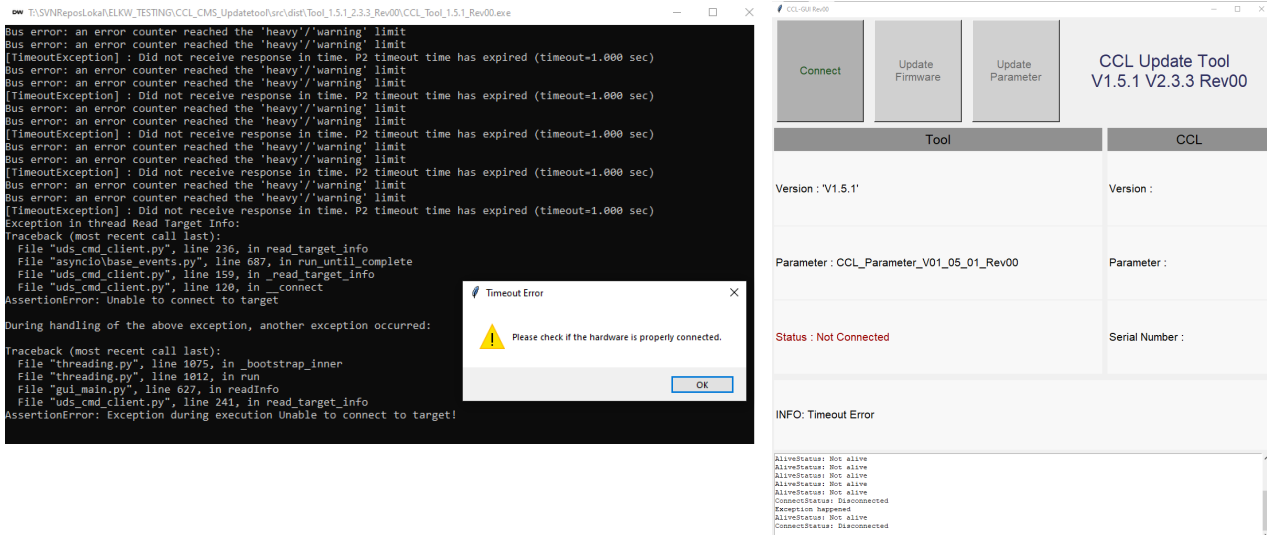
Bus error: an error counter reached the 'heavy'/'warning' limit

[TimeoutException] : Did not receive response in time. P2 timeout time has expired (timeout=1.000 sec)

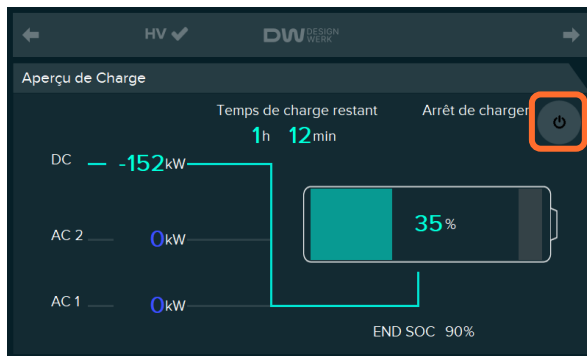
- 1 Contrôler, conformément aux pages 2 et 3, si le port de recharge CCS peut être programmé.
- 2 S'assurer que le bon câble est utilisé (câble de service CCL/CMS DW-NR:132725).
- 3 S'assurer que le dongle PCAN est correctement raccordé au PC et à l'interface CAN.
- 4 Appuyer à nouveau sur le bouton d'arrêt de la charge sur l'IHM au moins 8 fois, et après chaque pression attendre 1 seconde. Ensuite, cliquer directement sur **Connect**  
Dans certains cas, la procédure doit être répétée.
